## Brandsikkerhed i ejendommen

**Dato**  
17. juni 2022

## Branden i ejendommen E/F Grøndalsbo i Vanløse den 25. marts 2022

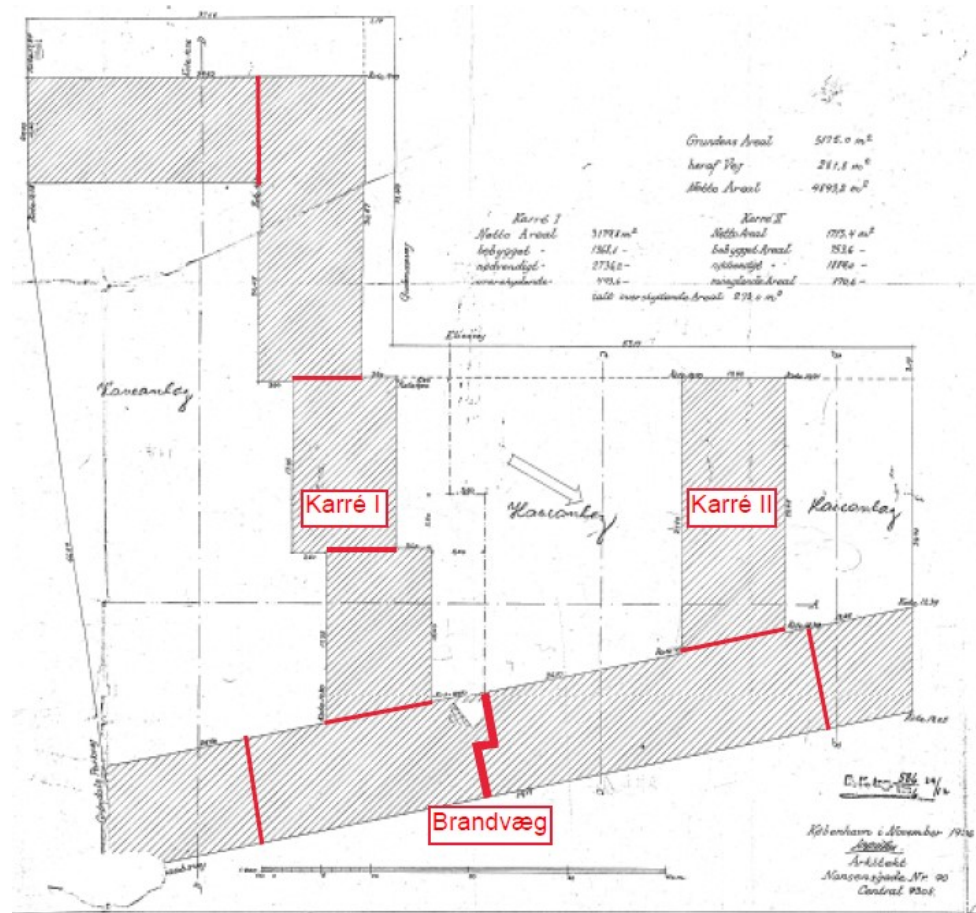
**Figur 1:** Principskitse for de tætsluttende skillevægge, som var betingede i byggetilladelsen af 1937

Rapporten viser, at bygningen ikke var i overensstemmelse med betingelserne i den oprindelige byggetilladelse fra 1937, hvori bygningsmyndigheden stillede krav om tætslutende skillerum til tagets kip for hver anden trappeopgang.

I den oprindelige byggetilladelse af 1937 stillede bygningsmyndigheden krav om, at der opførtes tætsluttende skillevægge for hver anden opgang. Figuren viser, at hvor disse vægge skulle placeres.

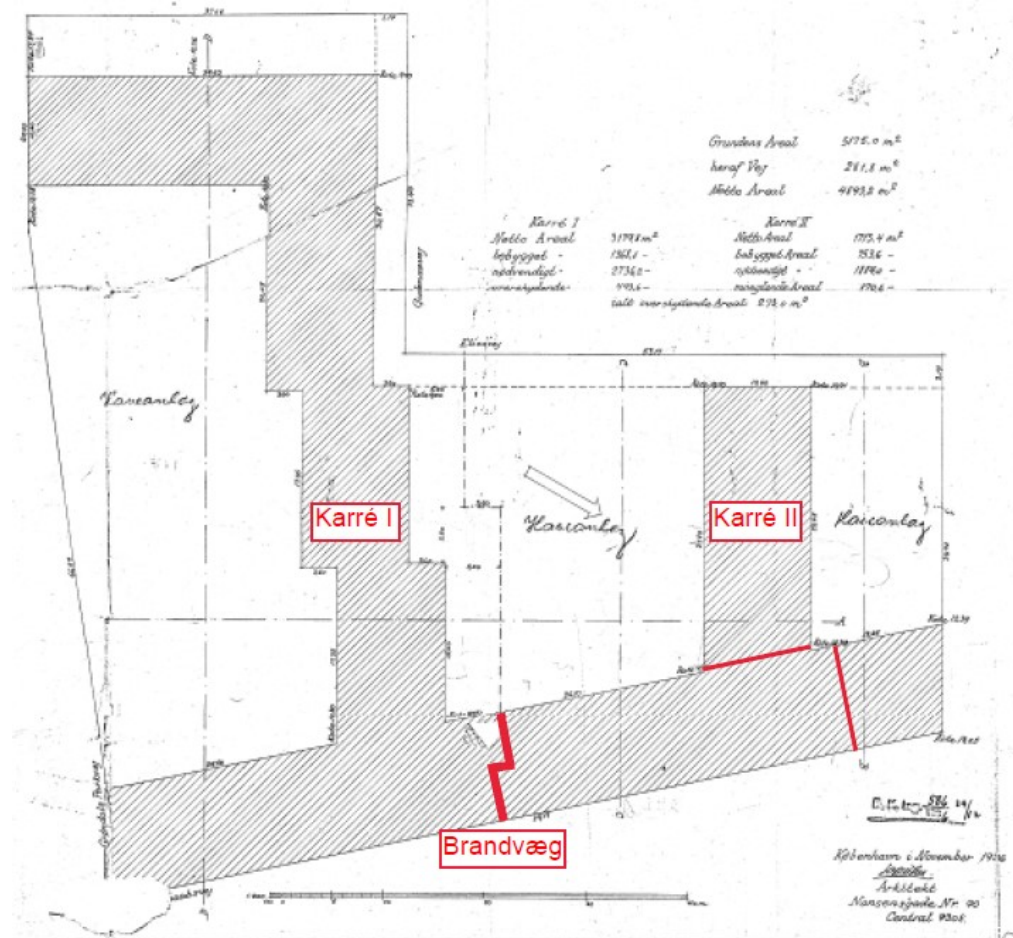
**Figur 2:** Principskitse for de konstaterede, tætsluttende skillevægge

Ifølge DBI var der med stor sandsynlighed kun opført to af disse røgadskillende skillerum i hele bebyggelsen. Begge disse vægge var etableret i bebyggelsens anden karré, længst fra stedet hvor branden opstod.

Figuren viser, at de to konstaterede skillevægges placering i bebyggelsens anden karré. Spidsloftet var således udført som ét sammenhængende rum uden brandmæssige adskillelser.

DBI har ikke været i stand til at slå fast, om der var etableret et såkaldt brandstop i hulrummene mellem de to observerede skillevægge og tagdækningen. Af droneoptagelserne iagttages dog ingen væsentlig reduktion i brandspredningens hastighed i brandens møde med skillevæggene.

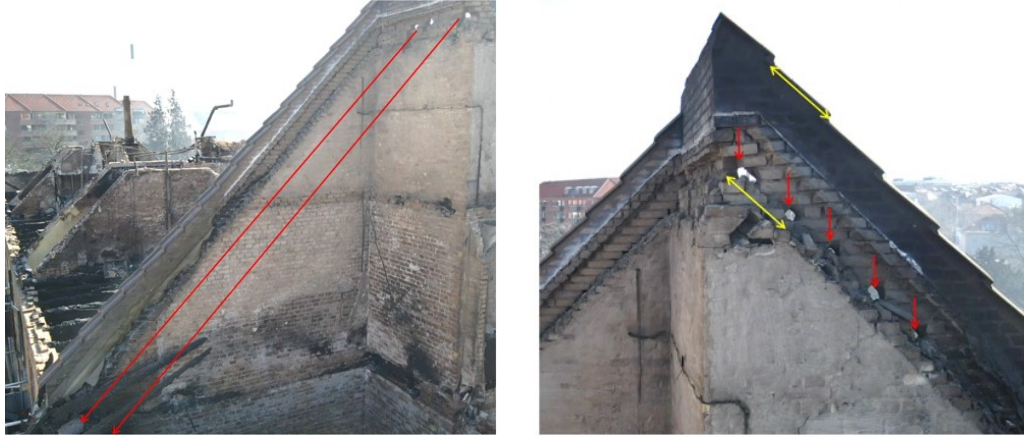
**Figur 3:** Fotos af brandmuren i matrikelskellet mellem Godthåbsvej 179A og 181

Rapporten viser, at brandvæggen mellem Godthåbsvej 179A og 181 fulgte matrikelskellet og derfor var udført, så en del af væggen lå parallelt med bygningens facade, hvilket er atypisk for brandvægge. På denne del af væggen var der udspæringer (gennemgående huller), hvor tagspær har hvilet af.

Desuden har Hovedstadens Beredskab oplyst styrelsen, at de oprindelige lægter var ført igennem brandvæggen i spidsloftets øverste del. Der har således været gennemgående

huller både i den del af brandvæggen, der lå parallelt med bygningens facade samt i bygningens længderetning, hvilket reducerede brandvæggens funktion.

*Billedmateriale viser udspæringer i brandvæggen i matrikelskellet mellem Godthåbsvej 179A og 181. Foto: Hovedstadens Beredskab*

Hullerne har sandsynligvis tilladt branden at passere i den øverste del af tagkonstruktionen. Antagelsen underbygges af beredskabets droneoptagelser, hvor det kan ses at det netop var i spidsloftets øverste del, at branden først passerede brandvæggen.
